## SANIERUNG EINES WERKSTATTBODENS

Wasserwerk Auchel

Aggerverband, Gummersbach

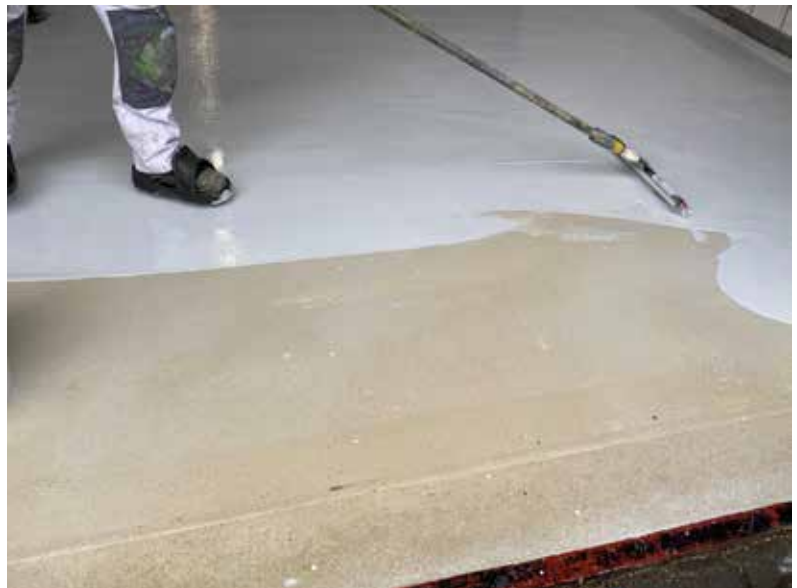
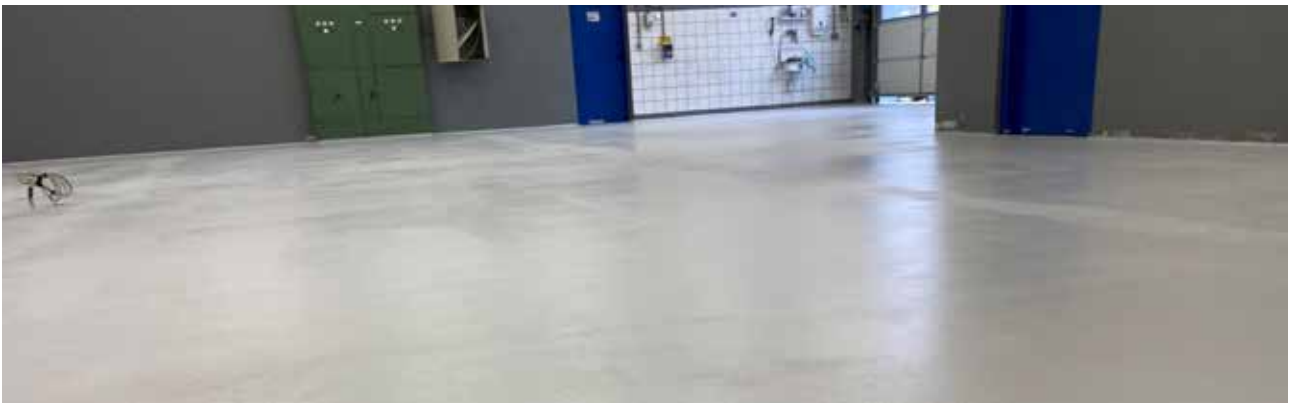
► Der Betonfußboden der Werkstatt im Wasserwerk Auchel musste aufgrund starker Abnutzungen durch Metallverarbeitung instandgesetzt werden.

Infolge der Sanierungsvorgaben und der hervorragenden Eigenschaften wurde sich schnell für ein Deckshield OS-System entschieden. ►►

Das Beschichtungssystem Deckshield Rapide auf Basis Methylmethacrylat zeichnet sich durch folgende Eigenschaften aus:
